القاهرة التاريخية
HISTORIC CAIRO

مشروع ترميم
قصر محمد علي باشا

قصر محمد علي باشا

٢٠٠٥

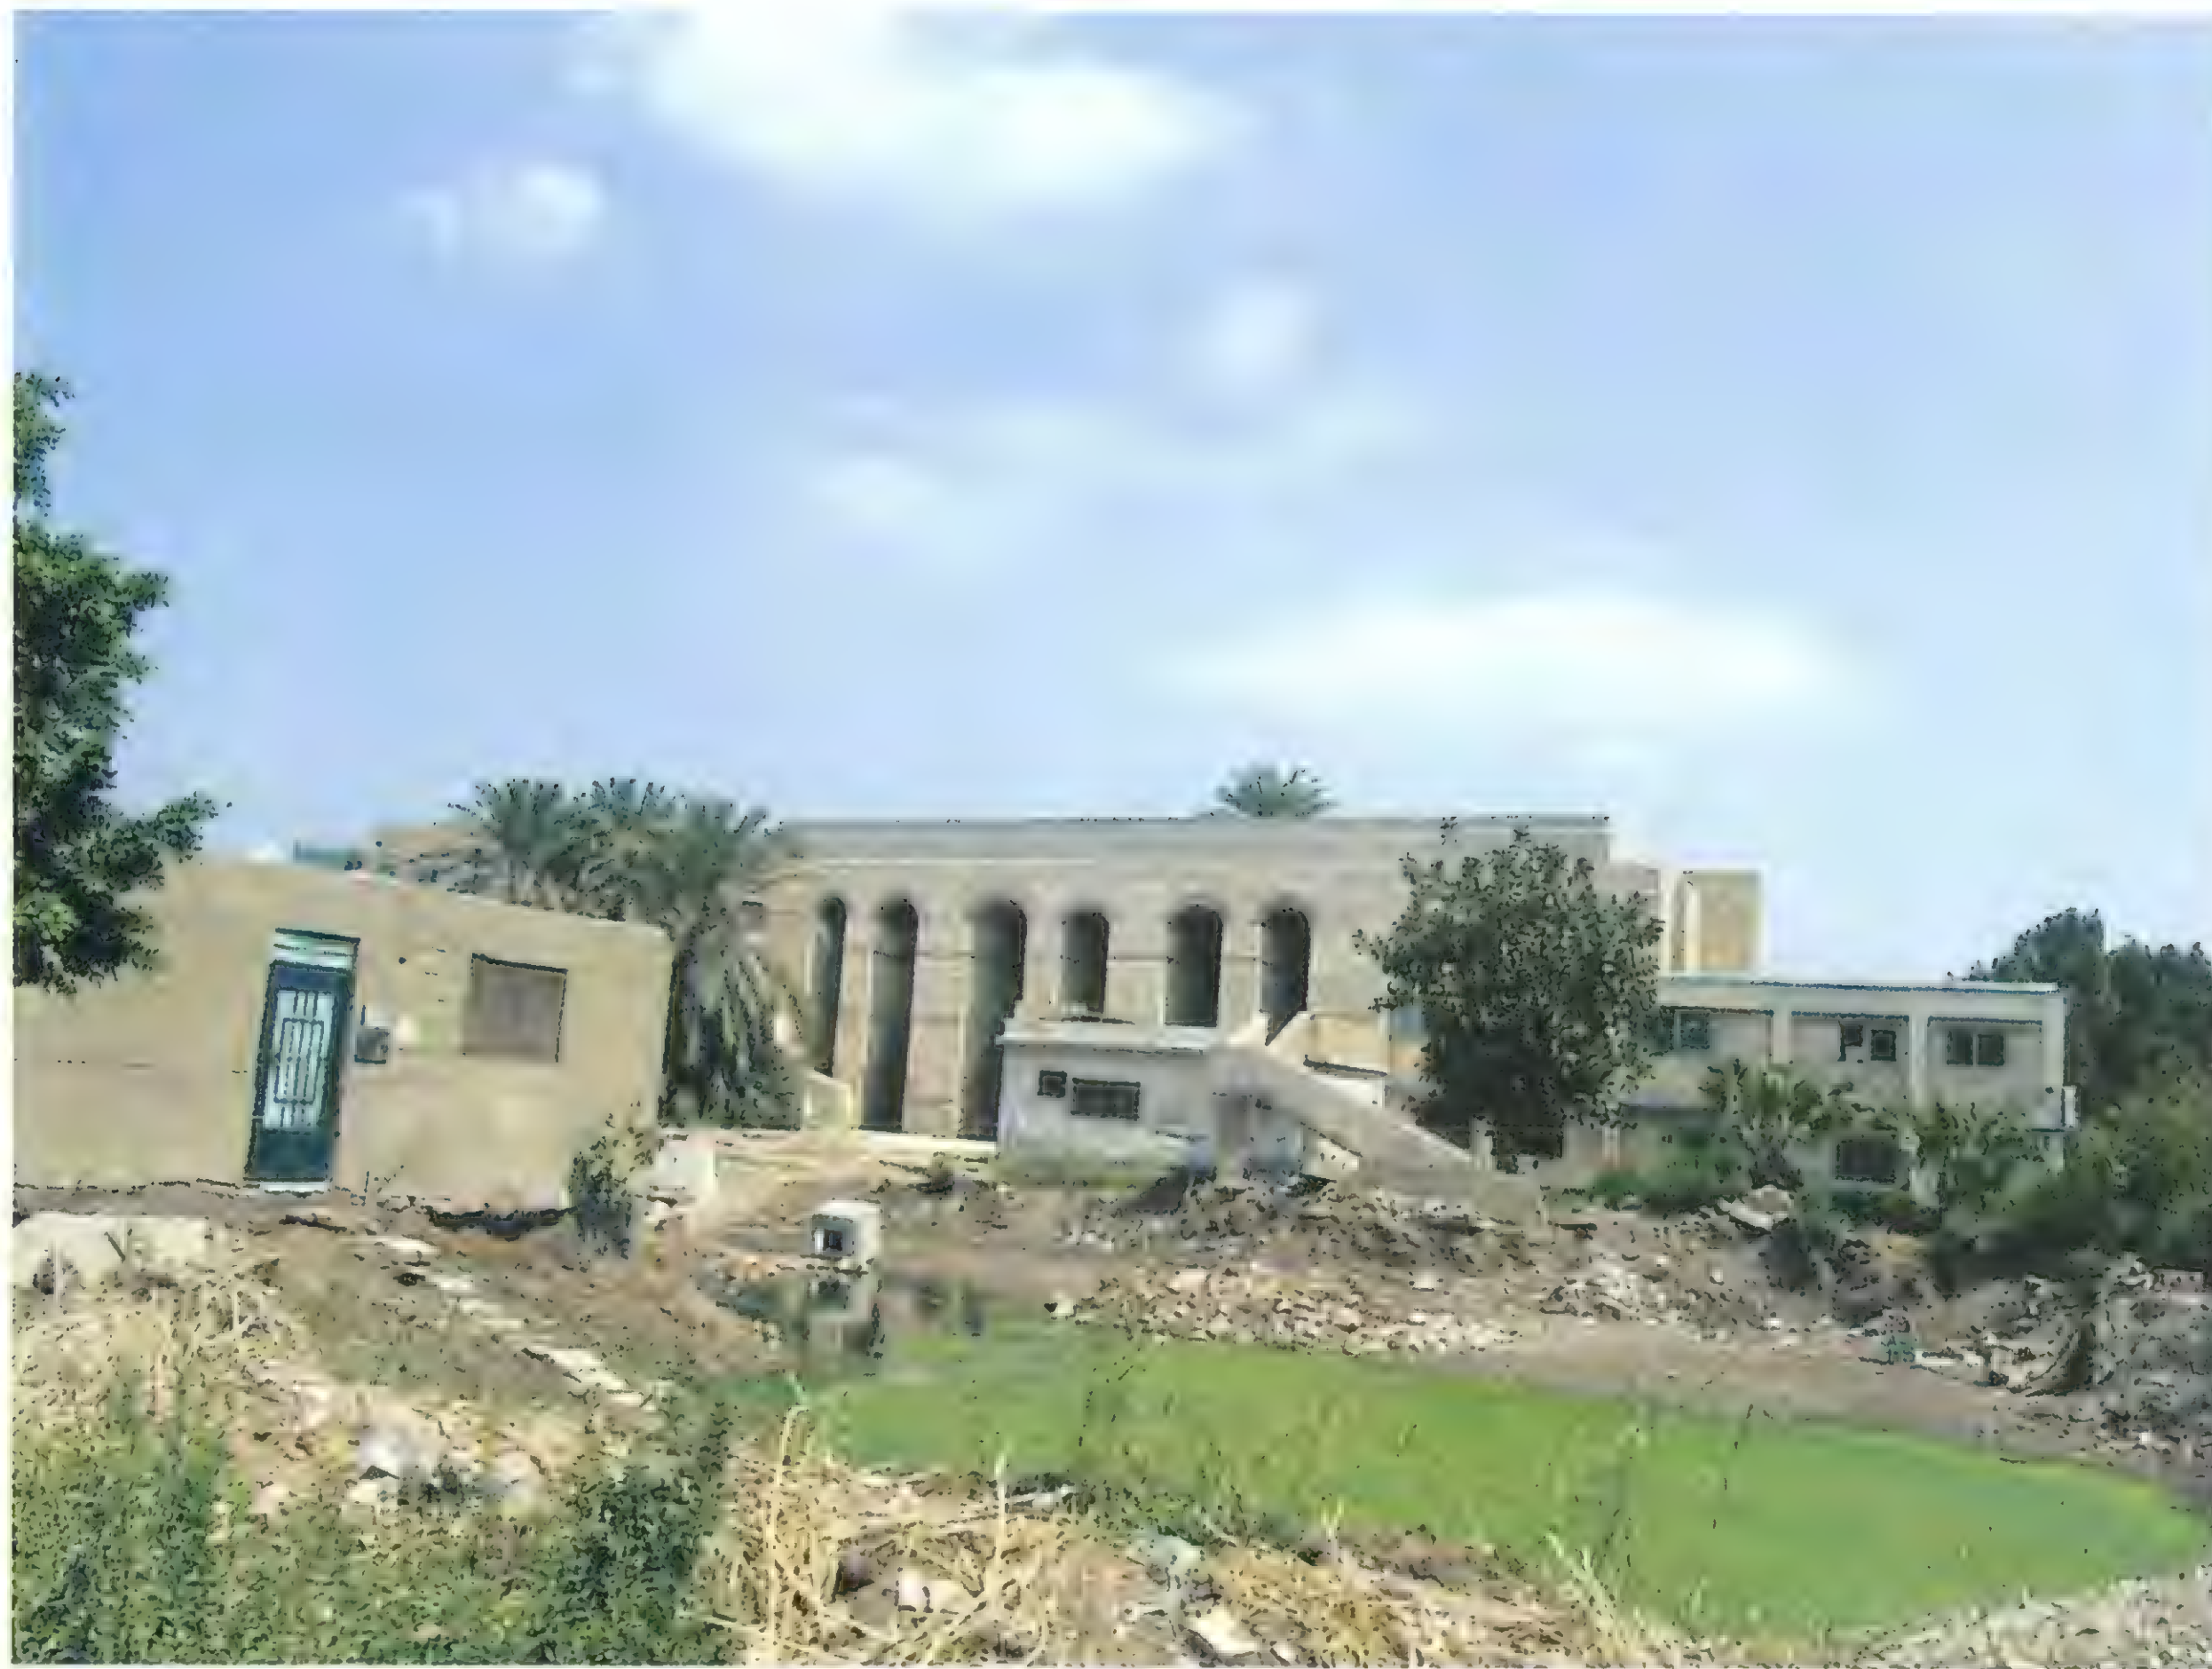
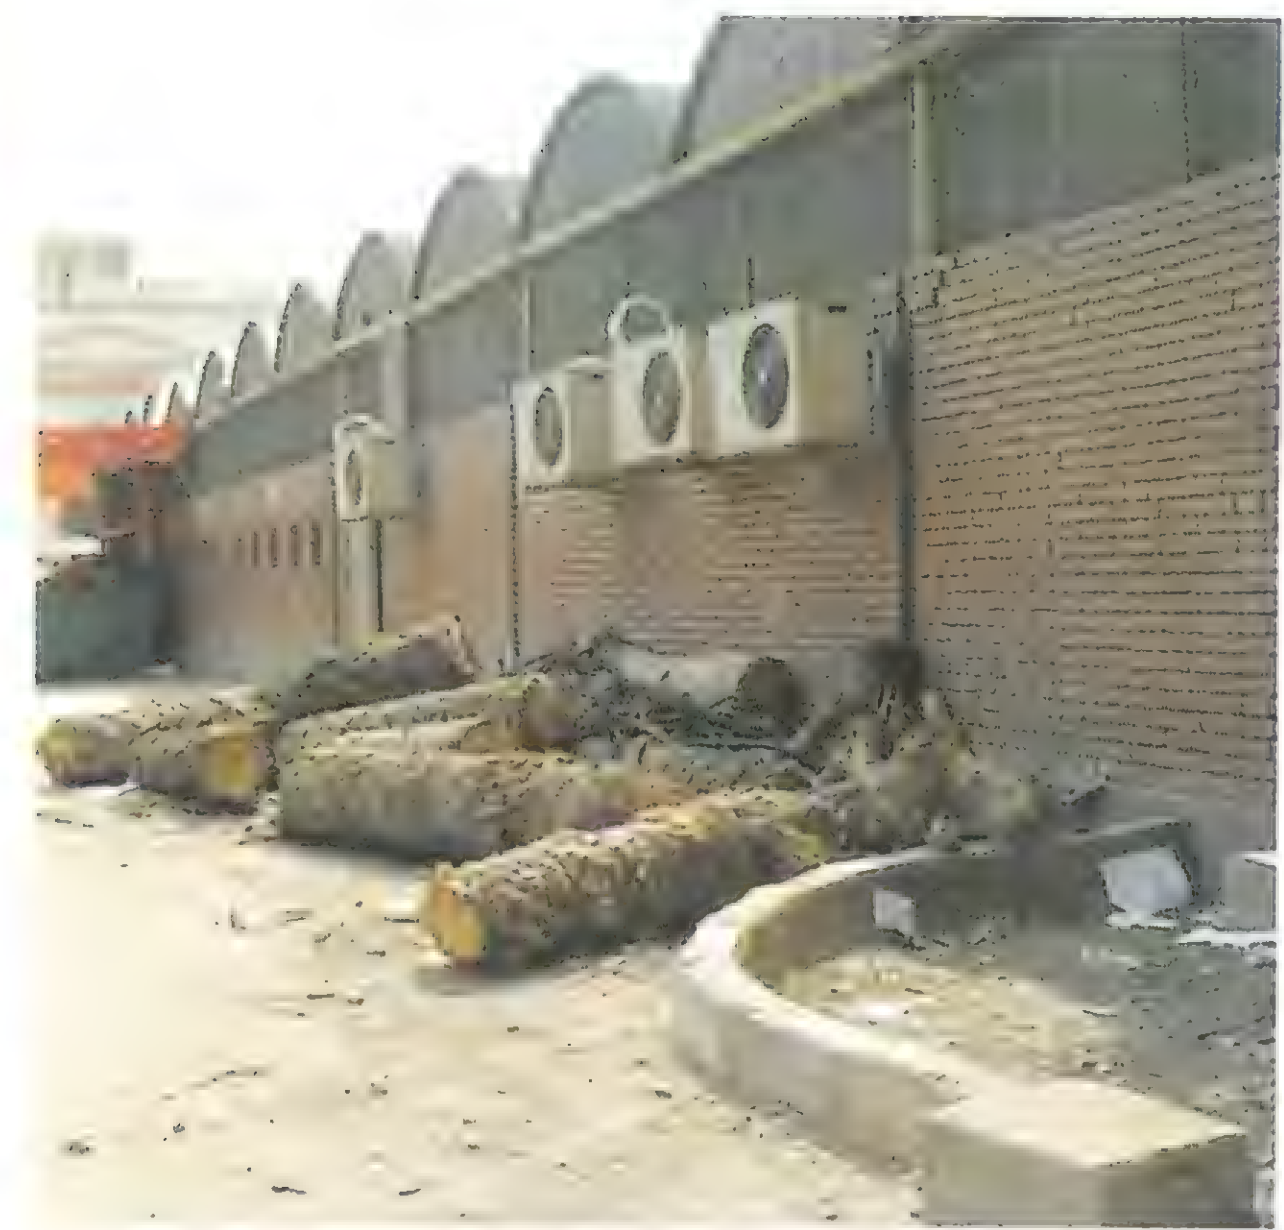
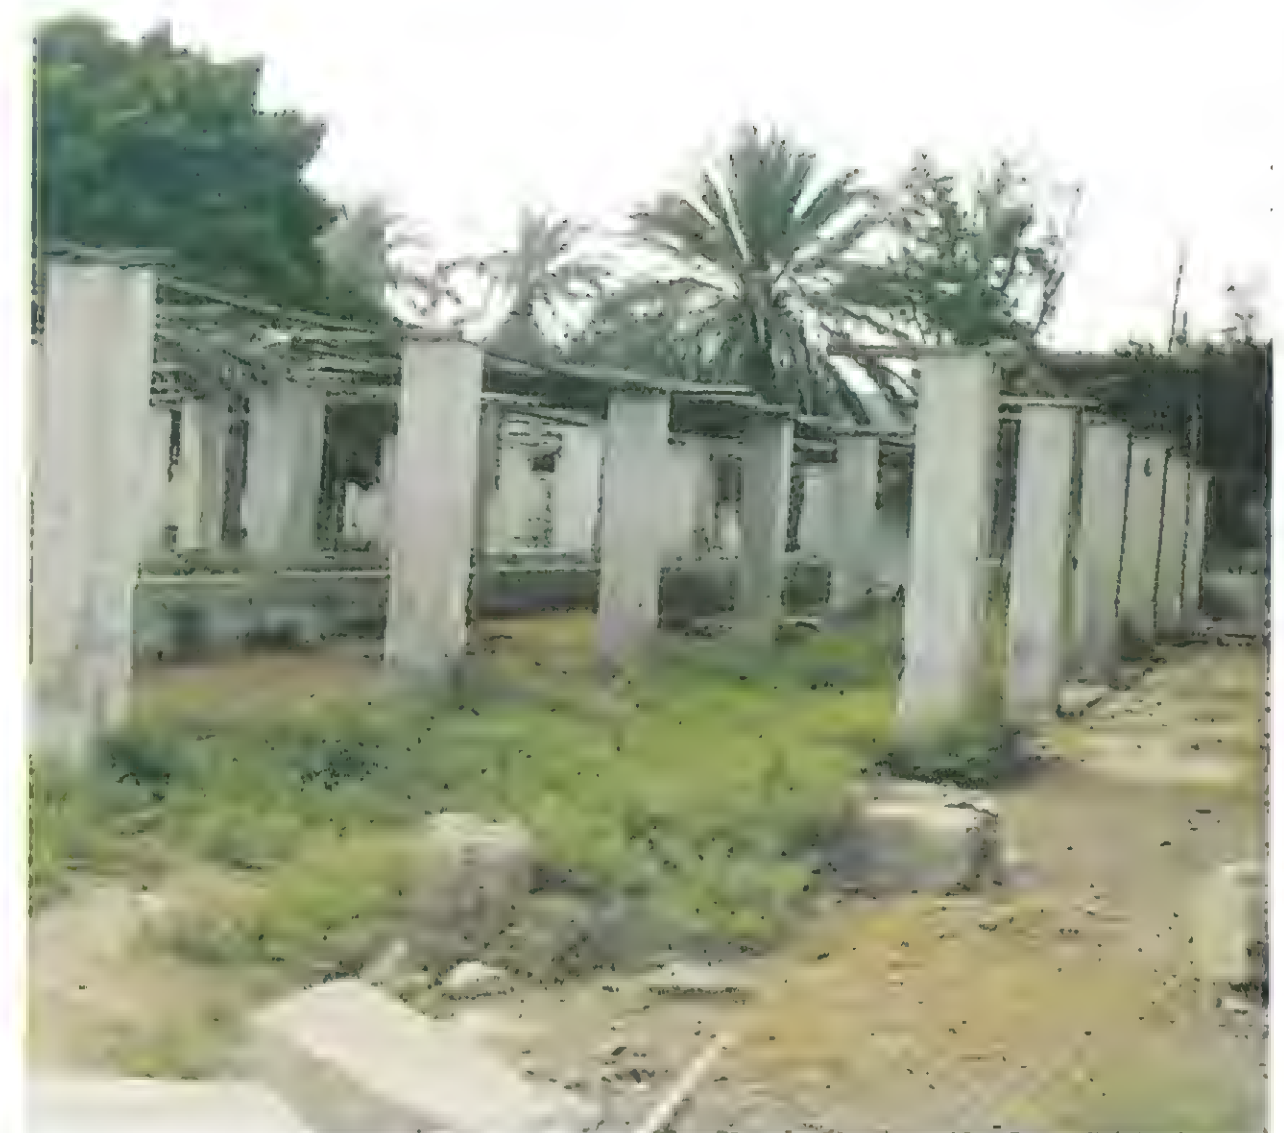
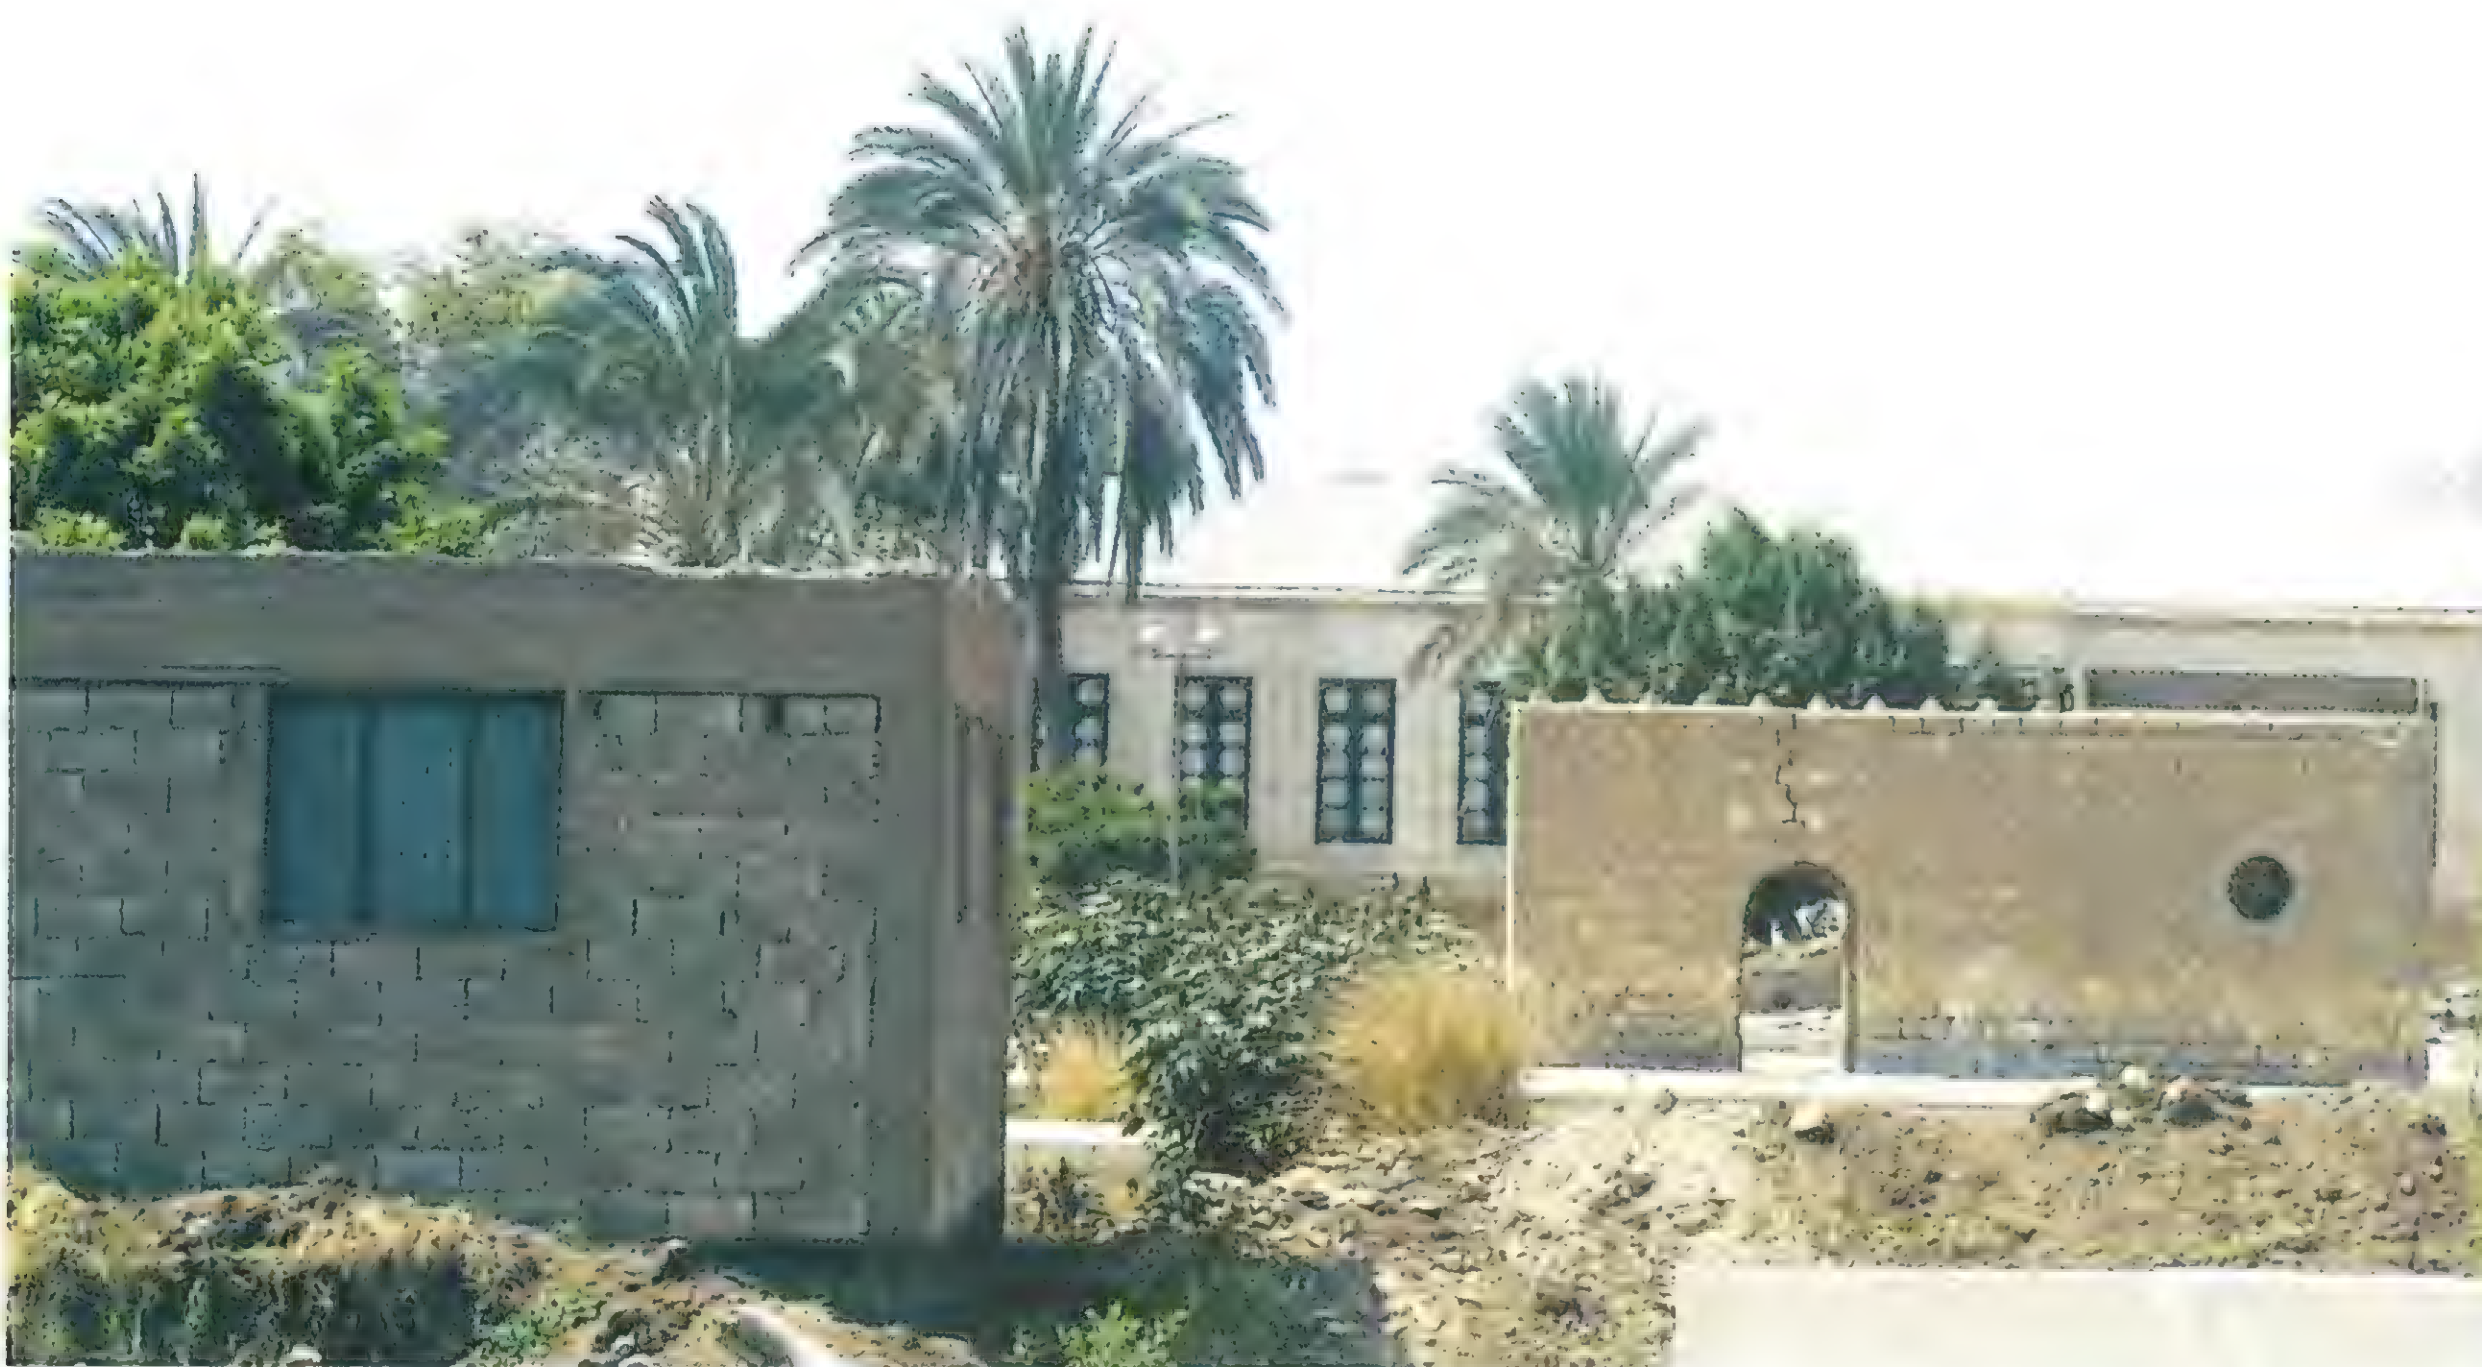
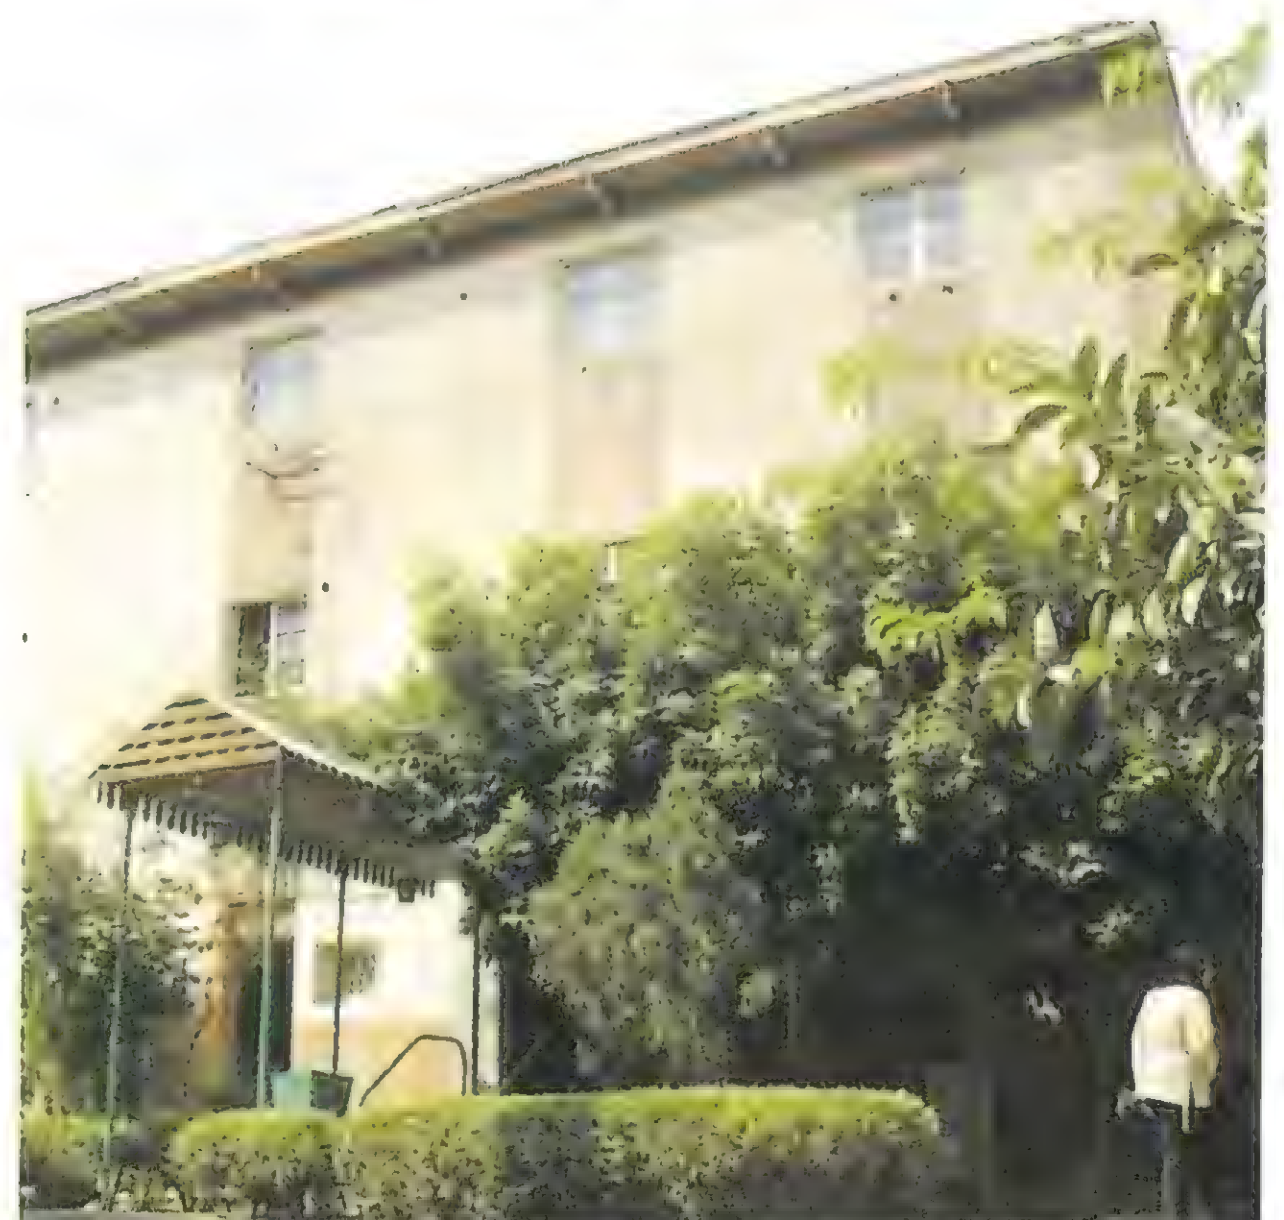
مباني الجامعة المضافة على الحرم الأثرى
